Desprendimiento de aletas antiabrasión en campaña de caldera

Al final de la cosecha 2008/2009 ocurrió un accidente con una campana de caldera (capacidad de 200 tv/h y presión de 67 kgf/cm²) en una planta de azúcar y alcohol que dejó el equipo, fabricado en 2003, completamente destruido.

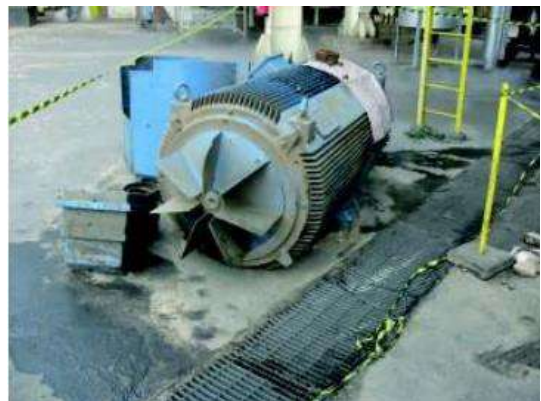
Foto 1- El motor de la campana extractora se arrancó de la base.

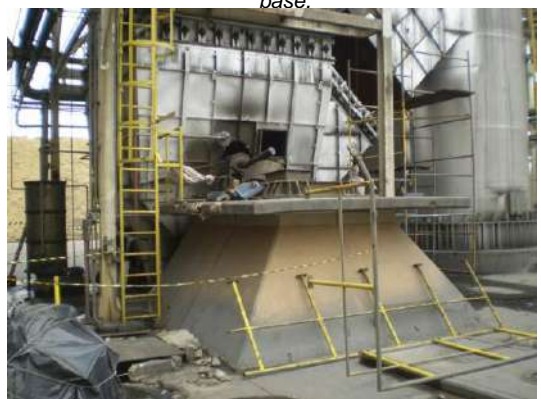
Foto 2- Aspecto de la campana después del desprendimiento de las aletas.

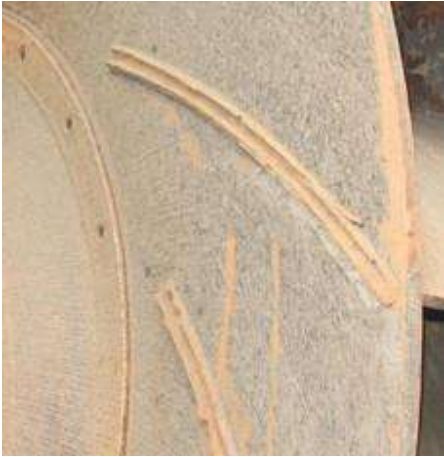
El análisis macrográfico permitió confirmar que la causa de la falla fue la falta de fusión de las soldaduras de fijación de las paletas al cuerpo de la campana, haciendo que la unión de la aleta al cuerpo no tuviera la resistencia mecánica esperada.

También se observó que varias aletas tenían chaflanes irregulares y mal preparados y que las soldaduras fueron ejecutadas por soldador sin habilidad, esto por el aspecto visual que mostraba defectos y varias irregularidades geométricas. La falta de fusión observada, probablemente causada por el bajo amperaje utilizado, es indicativa de que no se empleó un procedimiento de soldadura calificado.

Foto 3– Detalle de la región de fijación de las aletas por proceso de soldadura, donde ocurrió falta de fusión de la soldadura.

La falla de este rotor podría haberse evitado si durante su fabricación se hubiera hecho una buena preparación en las partes a soldar y si, demostrablemente, se hubiera empleado un procedimiento de soldadura y soldadores calificados. Todo esto sería verificado si hubiera inspección externa por parte de la usina, ya que todas las no conformidades aquí citadas podrían ser cuestionadas en el acto de la fabricación, impidiendo que el proyecto no fuera atendido.

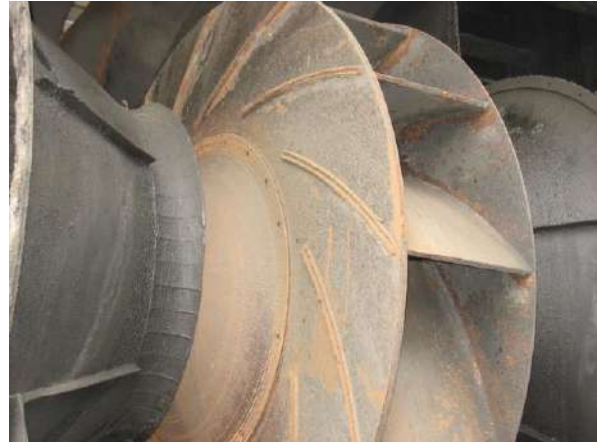
Foto 4– Aspecto del rotor después del desprendimiento de las aletas.

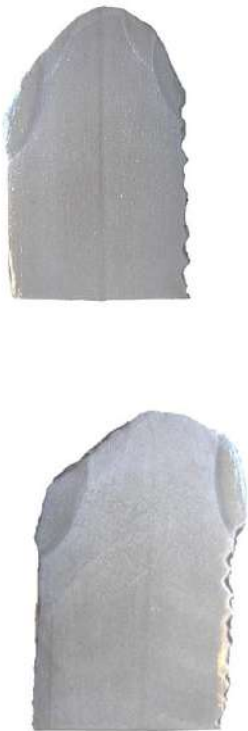
Foto 5– Análisis macro gráfico: corte de las aletas en la región de fijación en el rotor. Las imágenes muestran una falta de fusión en los extremos de las aletas durante el proceso de soldadura.

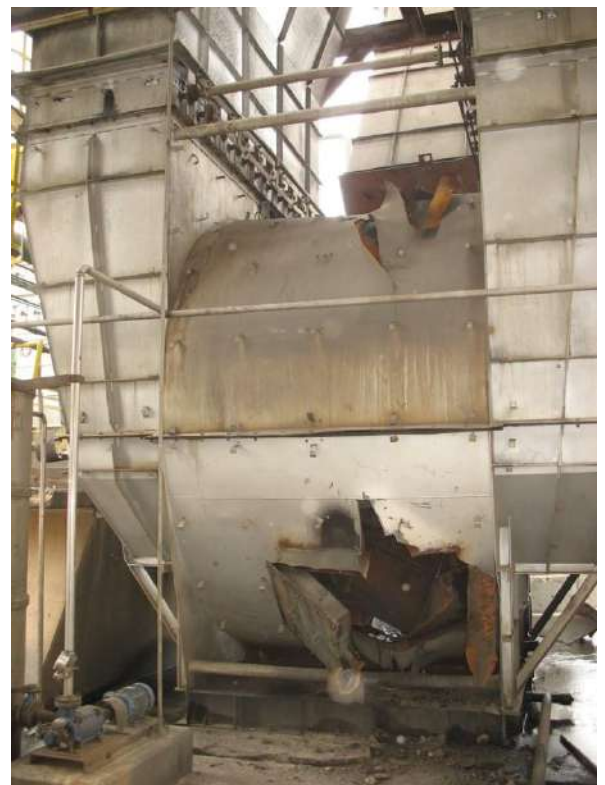
Según el análisis de fallas realizado por Welding, la causa del accidente se debió a un problema en la soldadura de fijación de las aletas antiabrasión en el cuerpo del rotor. Esto hizo que ocurriera inicialmente el desprendimiento de una aleta, que, consecuentemente, acabó por provocar también el desprendimiento de varias otras aletas debido al desequilibrio generado en el rotor. Es decir, tan pronto como la primera aleta se soltó del rotor, la alta rotación e inercia del rotor hicieron que este continuara girando con un alto nivel de desequilibrio, lo que provocó el desprendimiento de más aletas y la potenciación de los daños. En este caso, el problema se agravó hasta el punto de arrancar el motor y los cojinetes de sus bases de fijación.

Foto 6– El desequilibrio generado en el rotor provocó el desprendimiento de las aletas y la potenciación de los daños.
