## **FRATURA DE EIXOS DE MOENDA**

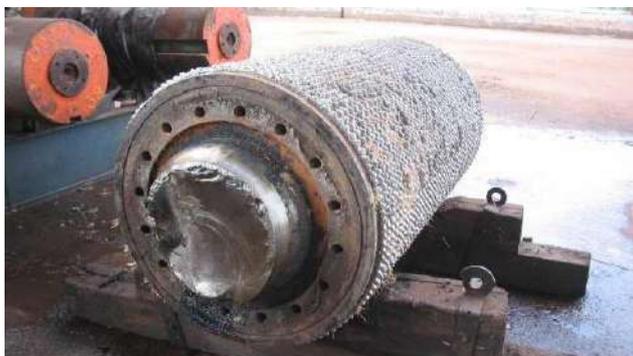
Foto 1 - Eixo de moenda fraturado por fadiga durante a safra.

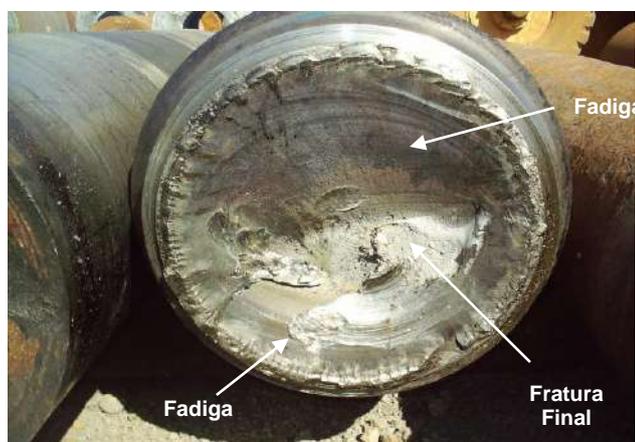
Entretanto, a Welding tem avaliado que, em quase todos os casos de análise de falha de eixos fraturados que passam pelo seu laboratório, raramente estes chegaram a tal situação por terem atingido a vida útil prevista. Tal falha sempre está associada a situações adversas, impostas aos eixos devido a falhas de manutenção ou de material. Podem-se contar nos dedos os eixos fabricados com material adequado que falharam sem ter sofrido reparos de solda, sem ter corrosão intensa em regiões críticas como na de vedação - o que facilita a nucleação de trincas - ou sem ter iniciado a safra já com presença de trincas, devido a falta de inspeção preventiva ou a reparos de solda mal executados.

Foto 2 - O aspecto da superfície de fratura de praticamente todos os eixos fraturados indica propagação de trincas por fadiga e superdimensionamento do eixo, ou seja, a área tomada pela propagação das trincas é muito maior que a da fratura final catastrófica.

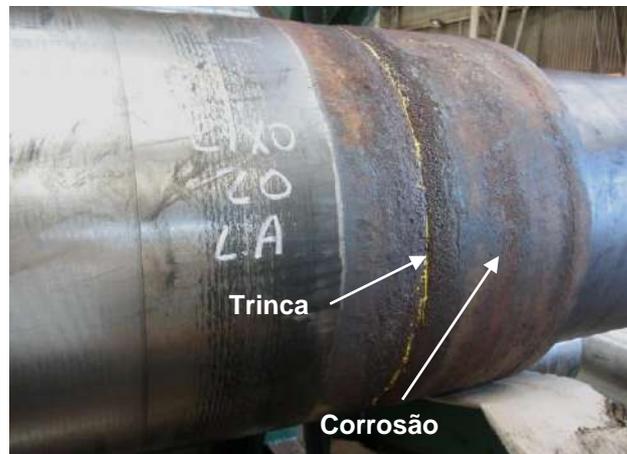
Entretanto, riscos profundos, superfícies grosseiras resultantes de corrosão, trincas, cantos vivos, entre outros, são concentradores de tensão que, somados a desalinhamentos do conjunto que sempre estão presentes, minam a vida em fadiga do eixo. Como o próprio nome já diz, estes concentradores de tensão aumentam a tensão de maneira localizada nesses pontos, onde muitas vezes se ultrapassa - e muito - a tensão suportada pelo material, nucleando trincas. Uma vez nucleadas, estas trincas passam a se propagar em condições operacionais normais, podendo fraturar o eixo durante a safra ou exigir que este seja sucataado ou reconicionado por soldagem na entressafra.

Foto 3 - Eixo sem a camisa, com corrosão intensa e nucleação de trinca na região de vedação.

3. Zelar pelo sistema de vedação das mangas, pois se este for eficiente diminuirá a incidência de riscos e de corrosão nesta região, evitando-se, desta forma, a necessidade de recuperação por soldagem.

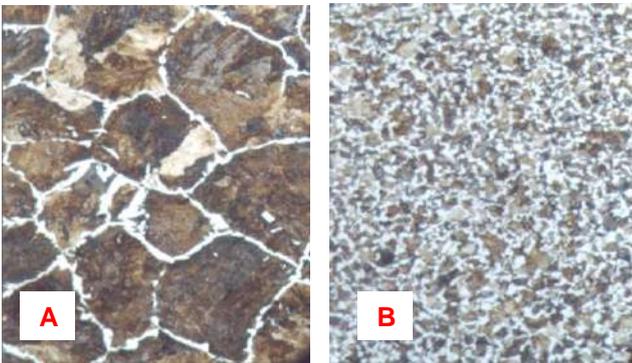
Foto 4 - Microestruturas de aço SAE 1045 sem e com tratamento térmico. (A): Aço bruto de forjamento (grosseiro e frágil). (B): Mesmo aço com tratamento térmico adequado, mais tenaz e dúctil, com qualidade extremamente superior quanto à resistência à propagação de trincas.

1. Adquirir a matéria-prima adequada, utilizando-se de especificação técnica para efetuar a compra. Para tanto, a Welding disponibiliza gratuitamente a ETP 100-01 "Eixo de Aço Carbono Forjado para Moenda", para que qualquer interessado a utilize em processos de compra.

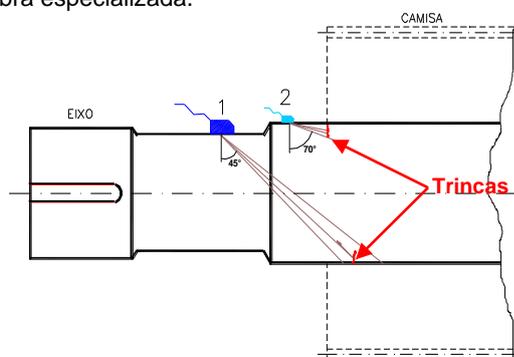
Figura 1 - Representação típica do posicionamento de cabeçotes de ultra-som para detecção de trincas em eixo com a camisa montada.

6. Cuidados especiais devem ser tomados com os eixos que não terão as camisas removidas (refrisadas). Neste caso, é necessário realizar inspeção por ultra-som utilizando-se transdutor angular para detecção de eventuais trincas localizadas em regiões sob a camisa. Este ensaio é essencial e requer mão-de-obra especializada.

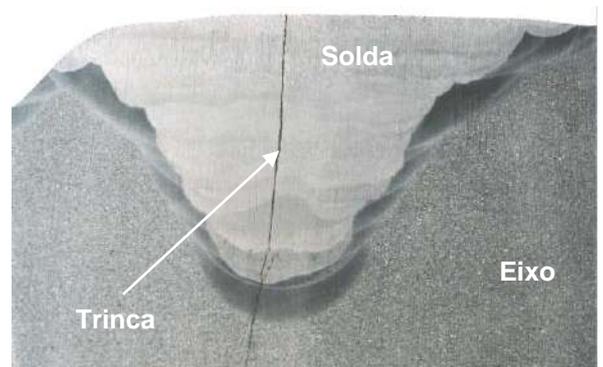
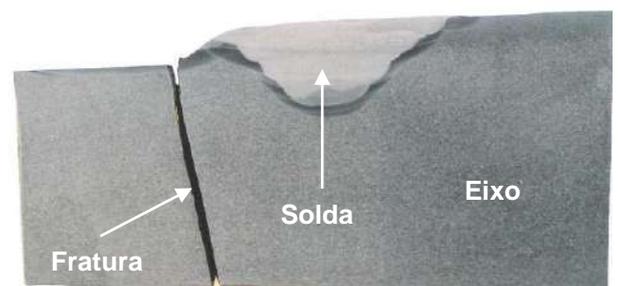
Foto 5 - Corte transversal de eixo recuperado por soldagem deficiente, com trinca iniciada na solda e, em outra posição, fratura iniciada na ZTA.

8. Cavidades ou regiões que necessitem de soldagem devem ser recuperadas utilizando-se procedimento adequado que, invariavelmente, envolve os seguintes parâmetros:
  - a) Procedimento e soldadores qualificados.
  - b) Consumíveis fornecidos por fabricantes idôneos e manipulados conforme recomendações das normas pertinentes.
  - c) Pré-aquecimento e pós-aquecimento para alívio de tensões executados através de sistema resistivo, com isolamento térmico eficiente.
  - d) Checagem, durante o processo de recuperação, do cumprimento dos parâmetros especificados no Procedimento de Soldagem.
  - e) Inspeção por partículas magnéticas fluorescentes e ultra-som após usinagem das regiões recuperadas. Realizar, também, inspeção visual e dimensional destas regiões.
