PROBLEMAS CONSTRUTIVOS DE GRAMPOS DE FIXAÇÃO DE TAMPOS DE VASOS DE PRESSÃO

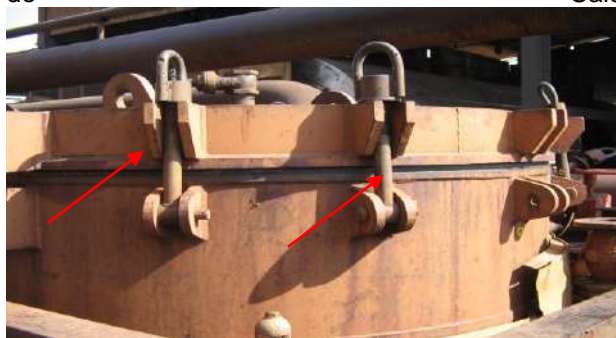
Foto 1 – Vista parcial de um Aquecedor de Caldo mostrando a montagem dos grampos de fixação na tampa.

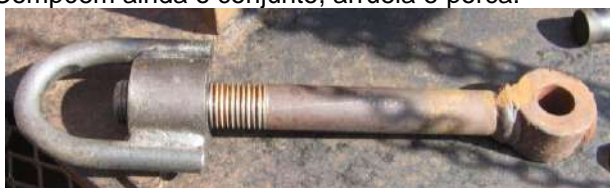
Estes dispositivos de fixação têm sido fabricados em campo, pelo próprio usuário, através da soldagem de uma barra com extremidade roscada a um corpo cilíndrico vazado (anel), onde são articulados. Compõem ainda o conjunto, arruela e porca.

Foto 2 – Aspecto de um grampo de fixação fabricado pelo usuário em campo.

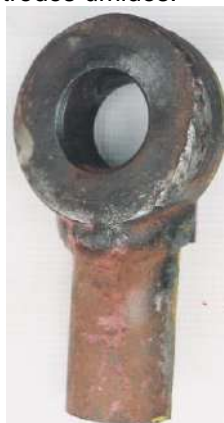
Por outro lado, o que se tem observado é que as matérias-primas utilizadas na sua fabricação são as que eventualmente já existem em estoque, podendo variar de aço baixo-carbono (SAE 1010/SAE 1020) a aço médio-carbono baixa-liga (SAE 4140), conforme já ocorrido em várias situações analisadas, sem que, contudo, se tenha conhecimento do que se está utilizando. Consequentemente, não se adequa o procedimento de soldagem pois sempre se considera as matérias-primas como aço baixo-carbono e, portanto, não se prevê pré-aquecimento e alívio de tensões. Em adição, a geometria dos chanfros, quando estes existem, normalmente não é adequada e, tendo em vista o aspecto freqüente das soldas, as recomendações de utilização dos eletrodos não são respeitadas, já que é constante a presença excessiva de poros, característica de eletrodos úmidos.

Fotos 3 e 4 – Grampo de fixação fabricado em campo antes e após secionamento longitudinal, mostrando insuficiência e subdimensionamento da solda de união.

Não são raras as situações onde observam-se o anel e o contra-pino de articulação deformados por excesso de aperto, rosca espanada e haste emendada por solda inadequada (Fotos 3 a 8). É comum, também, observarem-se grampos de fixação em condições parecidas com as aqui descritas, mas neste caso confeccionados pelos próprios fabricantes dos vasos. Porém, com um agravante: no projeto/desenho fornecido ao usuário nada consta a respeito deste componente, seja especificação do material, bitola, detalhes de soldagem, torque ou seqüência de aperto. Enfim, nenhuma informação é dada. Tampouco existe qualquer manual de operação ou recomendação para manutenção/conservação do vaso.

Neste contexto, tendo em vista principalmente a gravidade que isto tudo representa, é recomendável que grampos de fixação nas condições descritas sejam substituídos por grampos apropriados. Ou que pelo menos sejam inspecionados por END, tenham seu dimensionamento avaliado e as soldas reparadas. Adicionalmente, é essencial que se elabore um manual de operação do equipamento destacando principalmente o procedimento de limpeza, que normalmente requer abertura e fechamento destes vasos com freqüência.

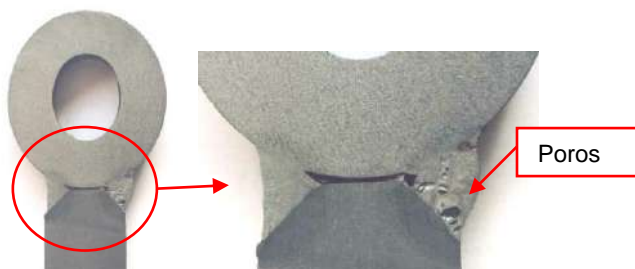
Fotos 5 e 6 – Grampo de fixação após secionamento longitudinal mostrando a solda e a deformação do anel, que originalmente tinha a forma circular e não elíptica. Na ampliação observam-se porosidade e área interna sem fusão com geometria concentradora de tensão (arestas), em solda feita pelo próprio fornecedor da peça.

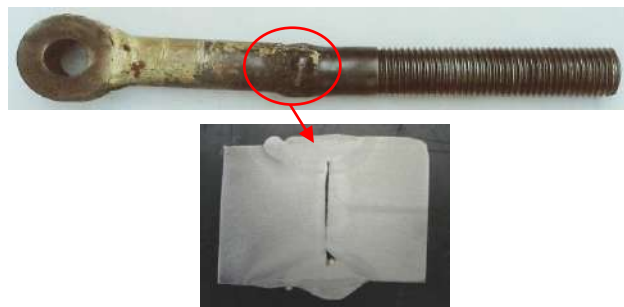
Fotos 7 e 8 – Grampo de fixação com a haste emendada com solda em campo. O detalhe mostra a solda após secionamento longitudinal do tirante nesta região, indicando penetração insuficiente e comprometimento da resistência mecânica do componente.

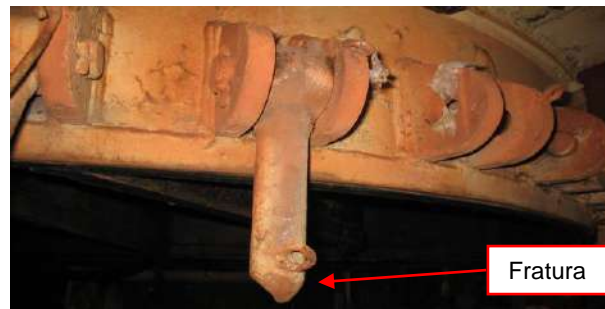
Foto 9 - Grampo de fixação com a haste rompida em operação em região soldada (ver Fotos 7 e 8).

A Welding também recomenda que este tipo de componente seja adquirido de empresas especializadas na sua fabricação, observando-se as seguintes características:

- Material: Aço SAE 1045 ou SAE 4140.
- Fabricação: Haste e anel forjados a quente em uma única peça.
- Tratamento Térmico: Beneficiado (Normalizado, Temperado e Altamente Revenido).
- Resistência Mecânica: Classe 8.8 conforme norma SAE J1199.
- Rosca: Fabricada por roleteamento (laminada a frio) após tratamento térmico.
- Tratamento de Superfície: Fosfatização.

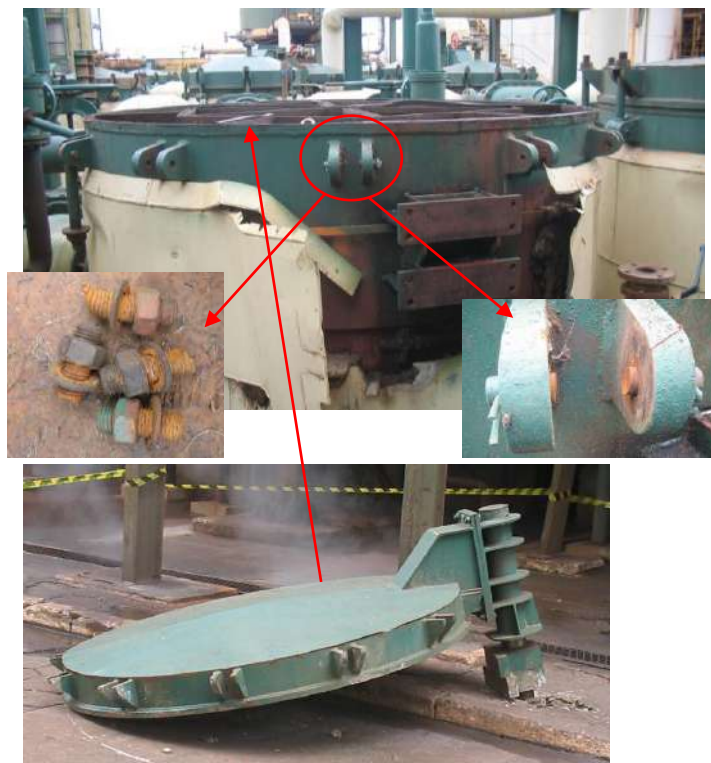
Fotos 10, 11, 12 e 13 – Aquecedor de caldo com rompimento de grampos de fixação e contra-pinos. Setas indicam contra-pino e grampos rompidos devido a provável subdimensionamento e a tampa, que foi arremessada perigosamente a vários metros de distância.
