TANQUES PARA ARMAZENAGEM DE ÁLCOOL

A importância da inspeção preventiva

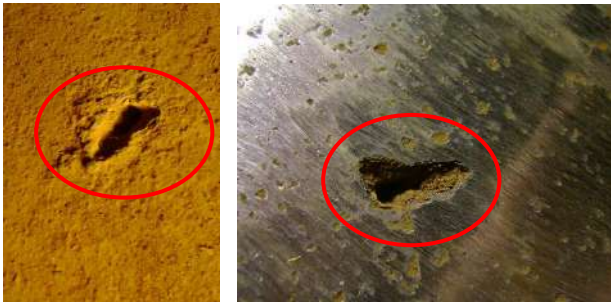
Dispositivo auxiliar de montagem retirado de forma incorreta causando furo na chapa do fundo por onde ocorreu vazamento, nota-se também a presença de corrosão dispersa em todas as chapas.

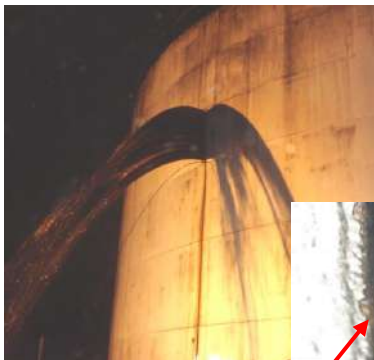
Ruptura da solda do costado causando vazamento de melão em um tanque que foi projetado para receber álcool. No detalhe, a solda que apresentou defeito grave de falta de penetração.

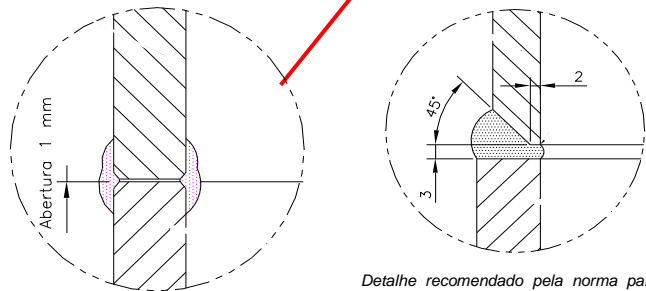
Croqui esquemático da junta acima (seta). Este tipo de não-conformidade é observado na grande maioria dos tanques inspecionados.

Detalhe recomendado pela norma para solda das juntas do costado. A geometria do chanfro varia de acordo com a espessura da chapa sendo o mais importante a penetração total da solda.

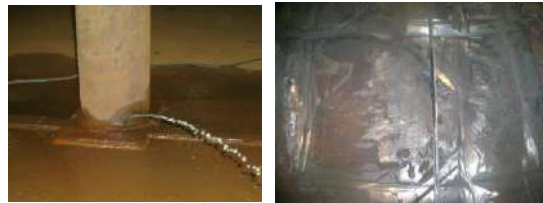
Mastro fixado com solda no fundo do tanque, onde foi encontrado álcool no seu interior. Na foto ao lado, nesta mesma região, após a retirada do mastro, observou-se que não havia solda de união entre as chapas do fundo sob o mastro e concluiu-se que por essa região ocorreu vazamento do produto armazenado.

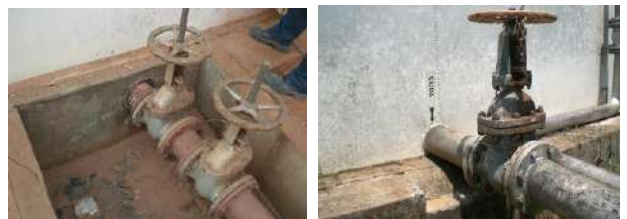
Duas situações gravíssimas e não normalizadas. Na foto à esquerda observa-se que a saída do produto se dá por baixo do tanque e, devido ao recalque natural, ocorreu ruptura da solda da tubulação com o fundo do tanque pelo esforço provocado pelo contato com a base de concreto. Na outra foto a tubulação de saída do produto está muito próxima à base de concreto, o que pode, na ocorrência de um recalque, causar a ruptura da solda e conseqüentemente o vazamento do produto armazenado.
