## FRATURAS DE PARAFUSOS DE FLANGE DE MOENDA

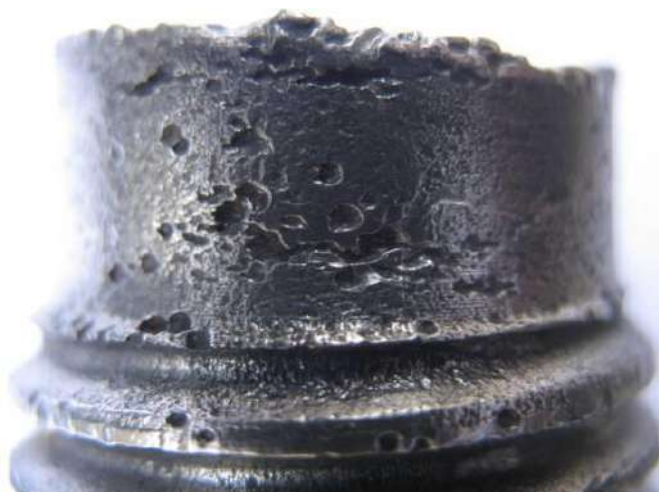
Foto 1: Parafuso fraturado devido à nucleação de trincas em sítios de corrosão provocados por problemas de vedação.

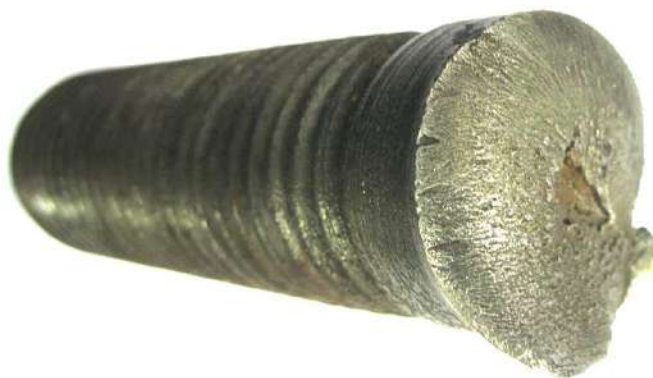
Foto 2: Superfície típica de fratura de fadiga, que corresponde à grande maioria das fraturas de parafusos de flange.

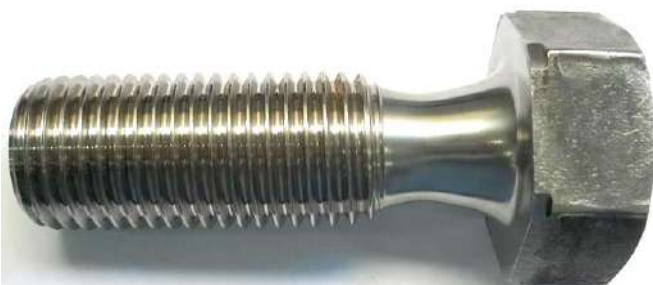
Foto 3: Parafuso sem uso, fabricado com bom acabamento e obedecendo a boas práticas de projeto.

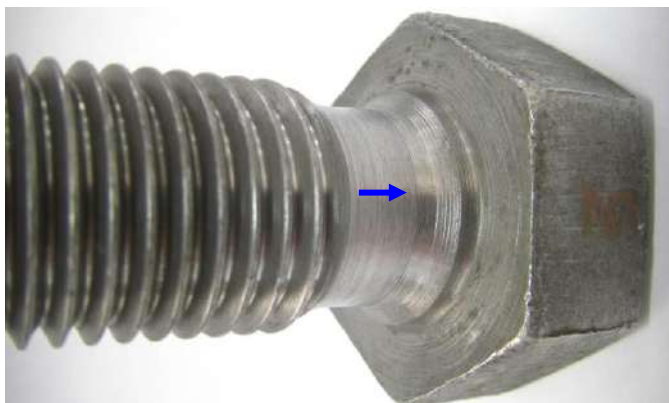
Foto 4: Parafuso novo, com problemas de acabamento como ausência de raio de concordância e marcas de entrada de ferramenta.

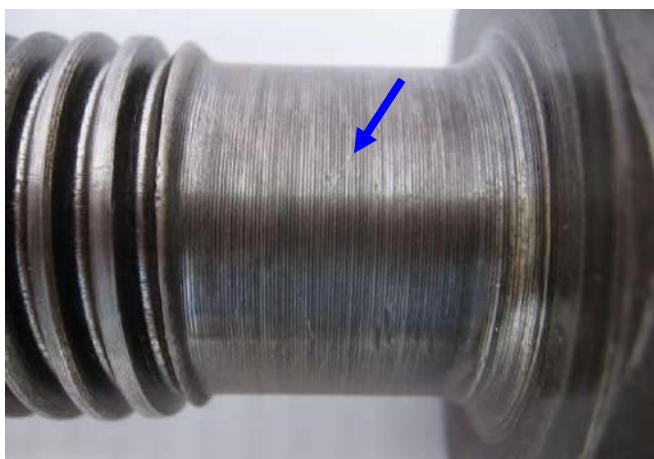
Foto 5: Detalhe do mau acabamento de usinagem de um parafuso novo, em região crítica que deveria estar retificada.

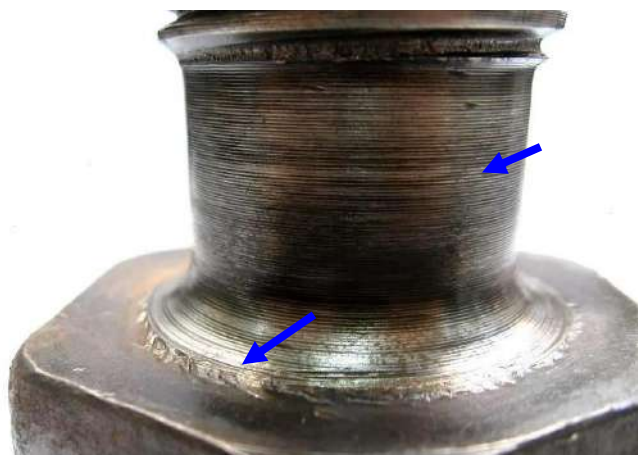
Foto 6: Detalhe de região onde se percebem trepidações de usinagem e riscos profundos que podem provocar trincas de fadiga.

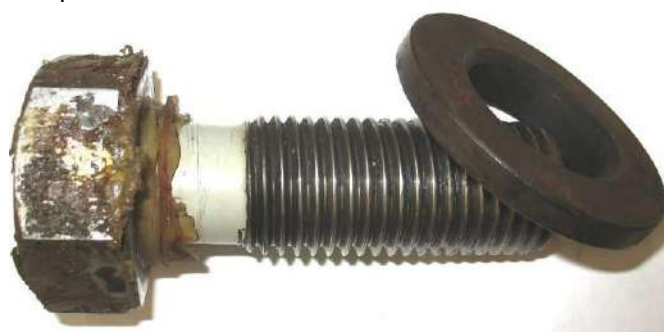
Foto 7: Parafuso protegido com pintura epóxi e com vedação de silicone, após 3 safras de uso, em perfeito estado de conservação.

Outras recomendações da Welding são: proteger a região entre a cabeça e a rosca aplicando pintura com *primer* epóxi (ver Foto 7), e aplicar vedação com silicone não acético em cada parafuso, nas regiões entre a camisa e flange e entre a cabeça sextavada e flange.
