DESPRENDIMENTO DE ALETAS ANTIABRASÃO EM EXAUSTOR DE CALDEIRA

No final da safra 2008/2009 ocorreu um acidente com um exaustor de caldeira (capacidade de 200 tv/h e pressão de 67 kgf/cm²) numa usina de açúcar e álcool que deixou o equipamento, fabricado em 2003, completamente destruído.

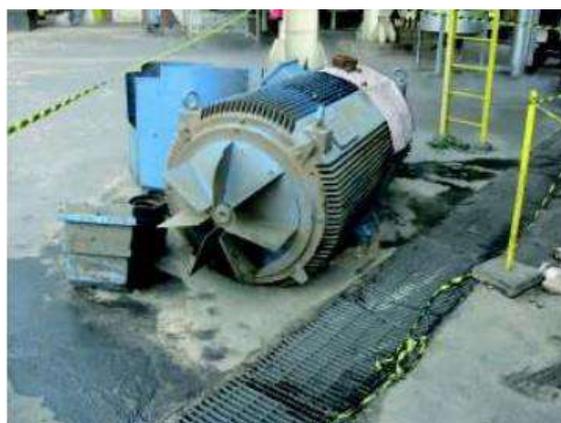
De acordo com análise de falha realizada pela Welding, a causa do acidente decorreu de um problema na soldagem de fixação das aletas antiabrasão no corpo do rotor. Isso fez com que ocorresse inicialmente o desprendimento de uma aleta, que, conseqüentemente, acabou por provocar também o desprendimento de várias outras aletas devido ao desbalanceamento gerado no rotor. Ou seja, assim que a primeira aleta se soltou do rotor a alta rotação e inércia do rotor fizeram com que este continuasse a girar com um alto nível de desbalanceamento, o que provocou o desprendimento de mais aletas e a potencialização dos danos. Neste caso, o problema foi majorado a ponto de arrancar motor e mancais de suas bases de fixação.

Foto 1 - O motor do exaustor foi arrancado da base

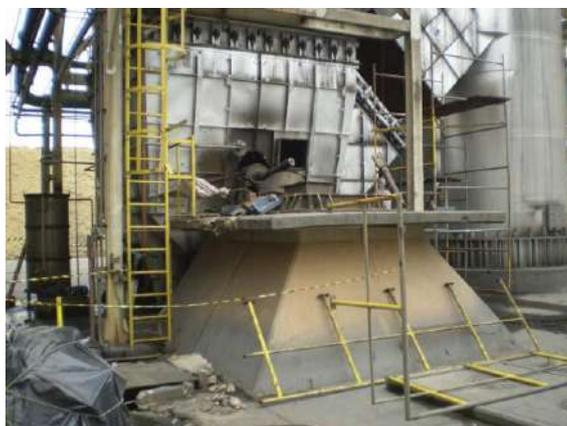
Foto 2 – Aspecto do exaustor após o desprendimento das aletas

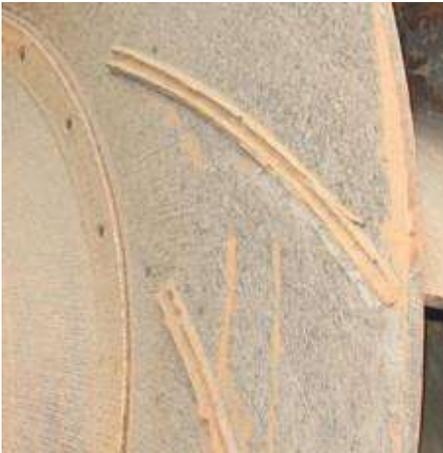
A Welding procedeu as análises visual e laboratorial das peças recolhidas com o objetivo de caracterizar a falha. A análise visual das superfícies de fratura das aletas que se destacaram do exaustor foi determinante para o estudo, pois nelas puderam ser notadas provas indicativas de falta de fusão da solda de fixação das mesmas. A complementação desta análise inicial com outras, como análise macrográfica, microdureza, análises químicas e metalográfica, e ensaios mecânicos, permitiu que se chegasse a um diagnóstico preciso, confirmando o problema.

Também foi observado que várias palhetas tinham chanfros irregulares e mal preparados e que as soldas foram executadas por soldador sem habilidade, isto pelo seu aspecto visual que mostrava defeitos e várias irregularidades geométricas. A falta de fusão observada, provavelmente causada pela baixa amperagem utilizada, é indicativa de que não foi empregado um procedimento de soldagem qualificado.

Foto 3 – Detalhe da região de fixação das aletas por processo de soldagem, onde ocorreu falta de fusão da solda.

A falha deste rotor poderia ter sido evitada se durante a fabricação do mesmo tivesse sido feito um bom preparo nas partes a serem soldadas e se, comprovadamente, fosse empregado procedimento de soldagem e soldadores qualificados. Isso tudo seria checado se houvesse inspeção externa por parte da usina, já que todas as não conformidades aqui citadas poderiam estar sendo questionadas no ato da fabricação, impedindo que o projeto não fosse atendido.

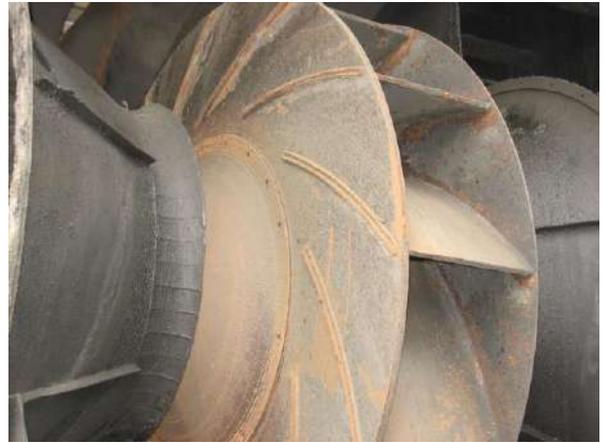
Foto 4 – Aspecto do rotor após desprendimento das aletas.

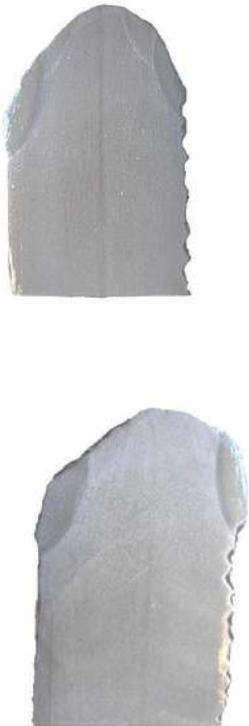
A análise macrográfica permitiu confirmar que a causa da falha foi falta de fusão das soldas de fixação das palhetas no corpo do exaustor, fazendo com que a união da aleta ao corpo não tivesse a resistência mecânica esperada.

Foto 5 – Análise macrográfica: corte das aletas na região de fixação no rotor. Imagens mostram falta de fusão nas extremidades das aletas quando do processo de soldagem.

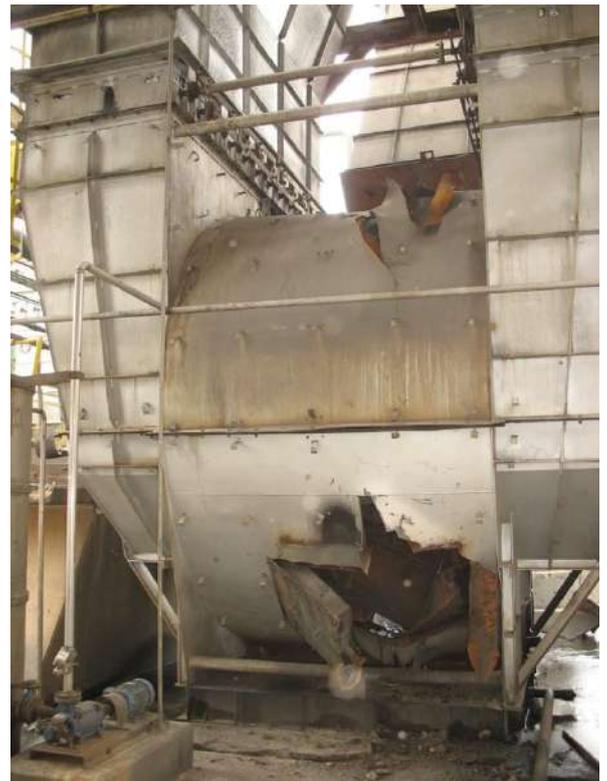
Foto 6 – O desbalanceamento gerado no rotor provocou o desprendimento das aletas e a potencialização dos danos.
