## FRACTURA DE EJES DE MOLIENDA

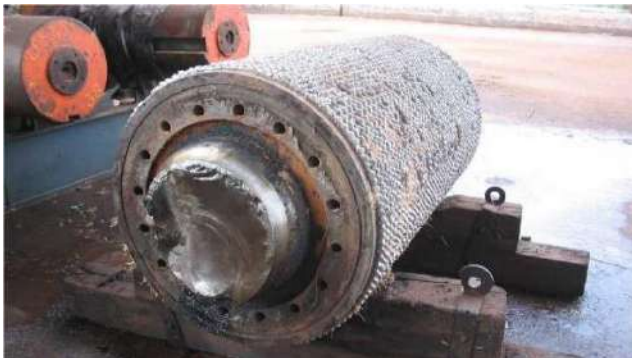
Foto 1 - Eje de molienda fracturado por fatiga durante la cosecha.

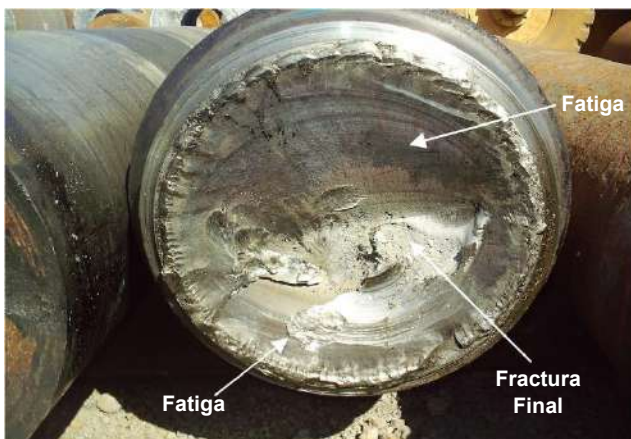
Foto 2 - El aspecto de la superficie de fractura de prácticamente todos los ejes averiados indica la propagación de grietas por fatiga y el sobredimensionamiento del eje, es decir, el área tomada por la propagación de grietas es mucho mayor que la de la fractura final catastrófica.

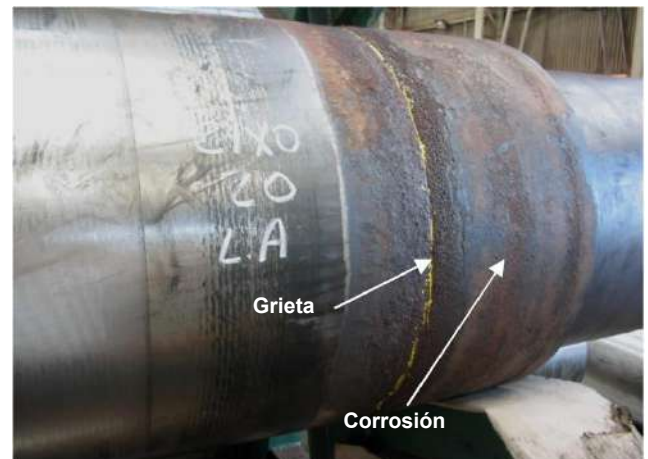
Sin embargo, rajaduras profundas, superficies ásperas resultantes de corrosión, grietas, aristas afiladas, entre otros, son concentradores de tensión que, sumados a desalineaciones del conjunto que siempre están presentes, dañan la vida de la fatiga del eje. Como el propio nombre ya lo dice, estos concentradores de tensión aumentan la tensión de forma localizada en esos puntos, donde muchas veces se supera en exceso la tensión soportada por el material, formando grietas. Después de su aparición, estas grietas pasan a propagarse en condiciones operativas normales, pudiendo fracturar el eje durante la cosecha o exigir que sea desecado o reacondicionado por soldadura en la baja temporada.

Foto 3 - Eje sin la camisa, con corrosión intensa y formación de grietas en la región de sellado.

3. Velar por el sistema de sellado de las mangas, pues si éste es eficiente reducirá la incidencia de riesgos y de corrosión en esta región, evitando de este modo la necesidad de recuperación por soldadura.

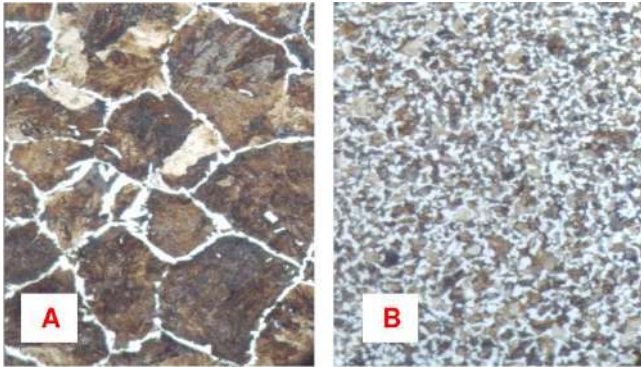
Foto 4 - Microestructuras de acero SAE 1045 sin y con tratamiento térmico. (A): Acero forjado en bruto (grueso y frágil). (B): InCLUSO acero con un tratamiento térmico adecuado, más tenaz y dúctil, con una calidad extremadamente superior con respecto a la resistencia a propagación de grietas.

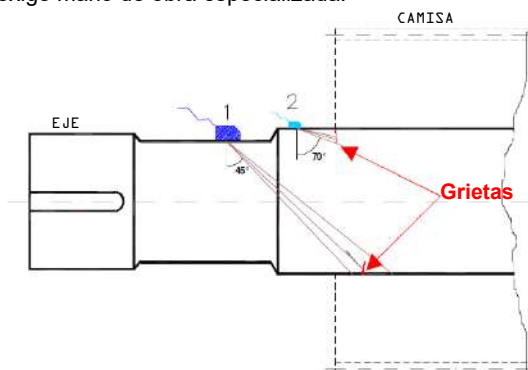
Figura 1 - Representación típica del posicionamiento de los cabezales de ultrasonido para la detección de grietas en el eje con la camisa ensamblada.

6. Se debe tener especial cuidado con los ejes que no tendrán las camisas retiradas (renovación del mecanizado). En este caso, es necesario realizar inspección por ultrasonido utilizando transductor angular para detección de eventuales grietas localizadas en regiones debajo de la camisa. Este ensayo es esencial y exige mano de obra especializada.

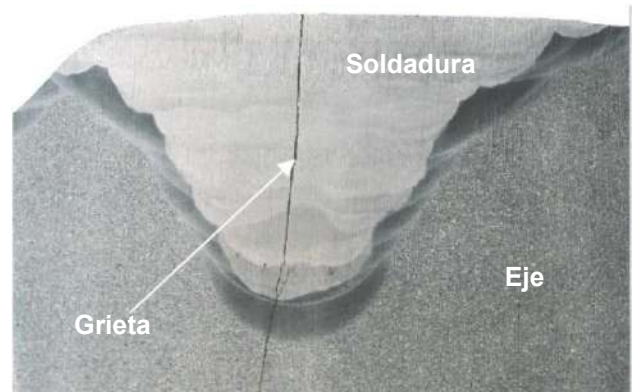
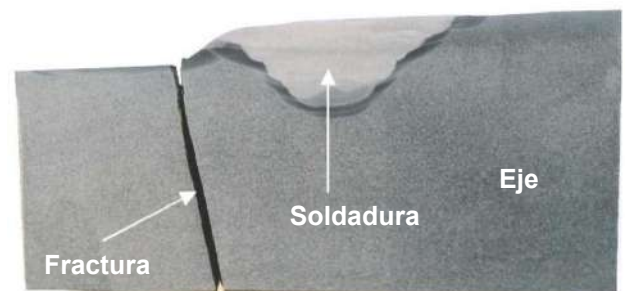
Foto 5 - Corte transversal de eje recuperado por soldadura deficiente, con grieta iniciada en la soldadura y, en otra posición, fractura iniciada en la ZTA.

8. Cavidades o regiones que necesiten soldadura deben ser recuperadas utilizando el procedimiento adecuado que, invariablemente, implica los parámetros a continuación:
  - a) Procedimiento y soldadores calificados.
  - b) Consumibles suministrados por fabricantes idóneos y manipulados conforme recomendaciones de las normas pertinentes.
  - c) Calentamiento previo y posterior para alivio de tensiones ejecutados mediante sistema resistivo, con aislamiento térmico eficiente.
  - d) Verificación, durante el proceso de recuperación, del cumplimiento de los parámetros especificados en el Procedimiento de Soldadura.
  - e) Inspección por partículas magnéticas fluorescentes y ultrasonido después del mecanizado de las regiones recuperadas. Realizar también una inspección visual y dimensional de estas regiones.
