PROBLEMAS CONSTRUCTIVOS DE ABRAZADERAS DE FIJACIÓN PARA TAPAS DE RECIPIENTES BAJO PRESIÓN

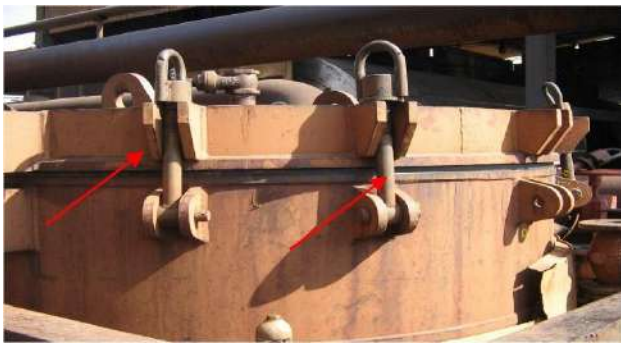
Foto 1 - vista parcial de un calentador que muestra el ensamblado de las abrazaderas de fijación en la tapa.

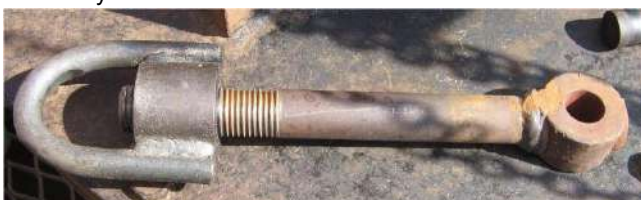
Estos dispositivos de sujeción fueron fabricados en campo, por el propio usuario, mediante la soldadura de una barra con extremo roscado a un cuerpo cilíndrico hueco (anillo), donde se articulan. El conjunto también es formado por una arandela y una tuerca.

Foto 2 - Aspecto de una abrazadera de fijación fabricada por el usuario en el campo.

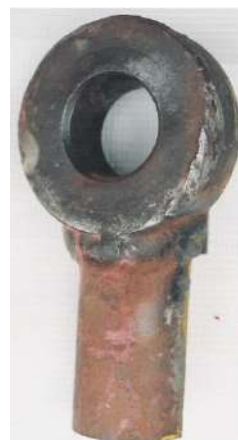
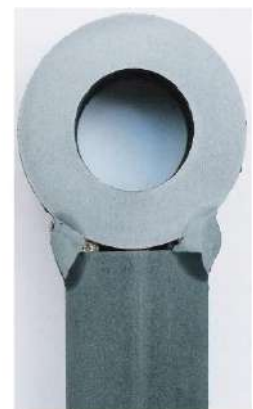
Por otro lado, fue observado que las materias primas utilizadas en su fabricación son las que eventualmente ya existen en stock, pudiendo variar de acero con bajo contenido de carbono (SAE 1010/SAE 1020) a acero con contenido medio de carbono y baja aleación (SAE 4140), como ya ocurrió en varias situaciones analizadas, sin que el usuario tenga debido conocimiento del material que está utilizando. Consecuentemente, el proceso de soldadura no es adaptado, pues siempre se considera las materias primas como acero con bajo contenido de carbono, sin prever el precalentamiento y alivio de tensiones. Además, la geometría de los chaflanes, cuando éstos existen, normalmente no es adecuada y, considerando el aspecto frecuente de las soldaduras, las recomendaciones de utilización de los electrodos no son respetadas, ya que es constante la presencia excesiva de poros, característica de electrodos húmedos.

Fotos 3 y 4 - Abrazadera de fijación fabricada en campo antes y después del corte longitudinal, mostrando insuficiencia y subdimensionamiento de la soldadura de unión.

No son raras las situaciones donde se observa una deformación del anillo y del contra perno de articulación debido a un exceso de par, rosca desempolvada y vástago remendado con soldadura inadecuada (Fotos 3 a 8).

En este contexto, considerando principalmente la gravedad que esto representa, es recomendable que las abrazaderas de fijación en las condiciones descritas sean reemplazadas por abrazaderas adecuadas. O que al menos sean inspeccionadas por END, tengan su dimensionamiento evaluado y las soldaduras reparadas. Adicionalmente, es esencial la elaboración de un manual de operación del equipo destacando principalmente el procedimiento de limpieza, que normalmente exige apertura y cierre de estos recipientes con frecuencia.

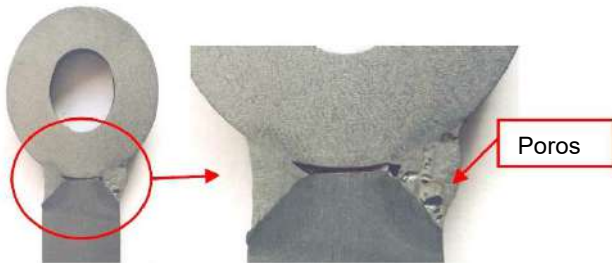
Fotos 5 y 6 - Abrazadera de fijación después del corte longitudinal que muestra la soldadura y la deformación del anillo, que originalmente tenía forma circular y no elíptica. En la ampliación se observan porosidad y área interna sin fusión con geometría concentradora de tensión (aristas), en soldadura hecha por el propio proveedor de la pieza.

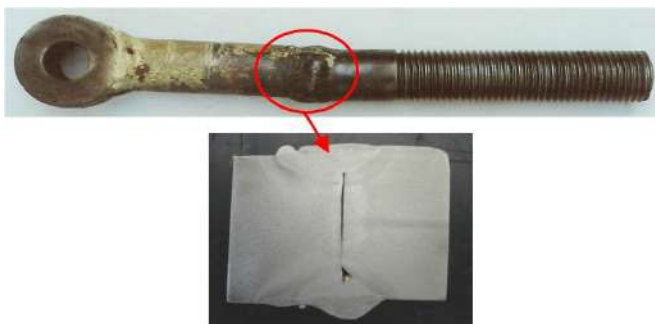
Fotos 7 y 8 - Abrazadera de fijación con el vástago remendado con soldadura en campo. El detalle muestra la soldadura después de corte longitudinal del tirante en esta región, indicando penetración insuficiente y comprometimiento de la resistencia mecánica del componente.

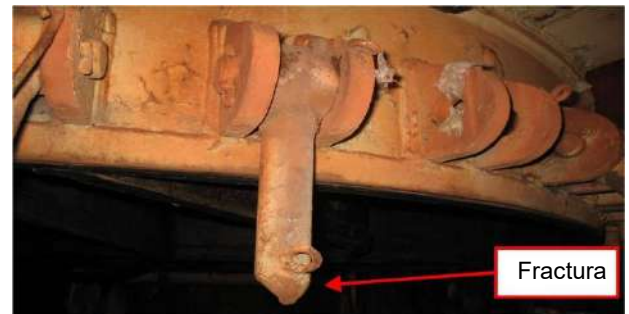
Foto 9 - Abrazadera de fijación con vástago roto en operación en la región soldada (vea las Fotos 7 y 8).

Welding también recomienda que este tipo de componente sea comprado de empresas especializadas en su fabricación, observando las características a continuación:

- Material: Acero SAE 1045 o SAE 4140.
- Fabricación: vástago y anillo forjados en caliente en una sola pieza.
- Tratamiento Térmico: Beneficiado (normalizado, templado y altamente revenido).
- Resistencia mecánica: Clase 8.8 según la norma SAE J1199.
- Rosca: fabricada con laminación en frío después del tratamiento térmico.
- Tratamiento de superficie: fosfatado.

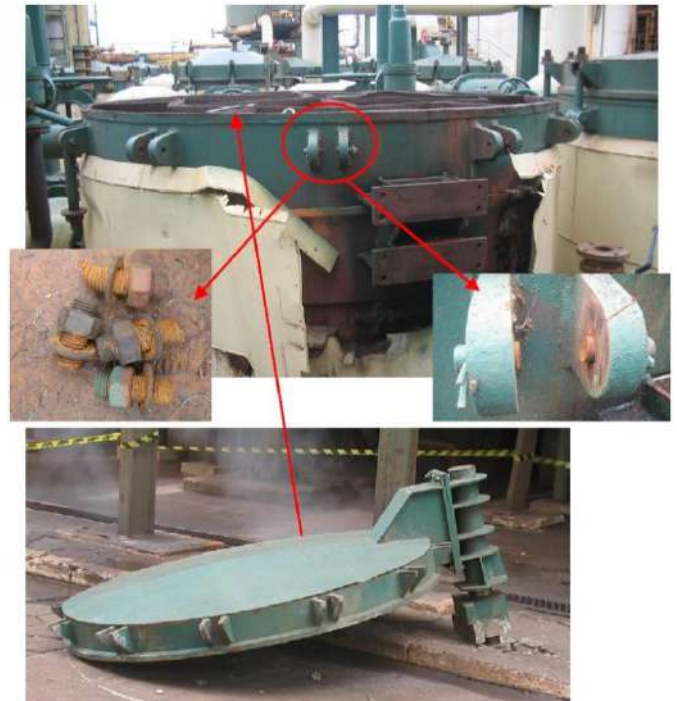
Fotos 10, 11, 12 y 13 - Calentador con rotura de abrazaderas de fijación y contra pernos. Las flechas indican contra perno y abrazaderas rotas debido al probable tamaño insuficiente y la tapa, que fue arrojado peligrosamente a varios metros de distancia.
