TANQUES DE ALMACENAMIENTO DE ALCOHOL

La importancia de la inspección preventiva

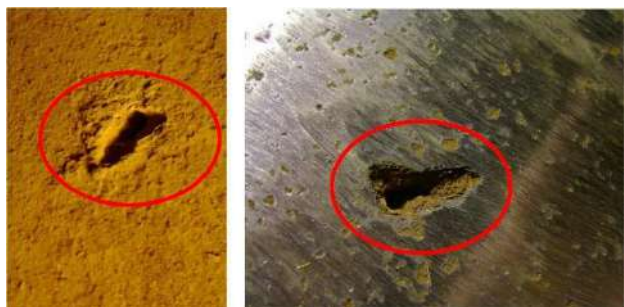
Dispositivo auxiliar de ensamblado retirado de forma incorrecta, causando agujero en la chapa del fondo por donde ocurrió fuga. También fue detectada la presencia de corrosión dispersa en todas las chapas.

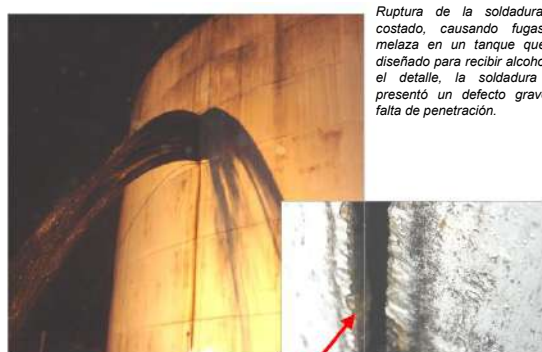
Ruptura de la soldadura del costado, causando fugas de melaza en un tanque que fue diseñado para recibir alcohol. En el detalle, la soldadura que presentó un defecto grave de falta de penetración.

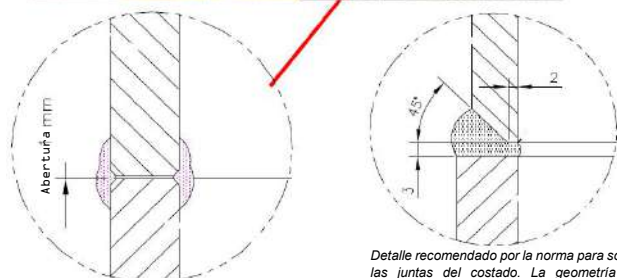
Boceto esquemático de la junta arriba (flecha). Este tipo de incumplimiento se observa en la gran mayoría de los tanques inspeccionados.

Detalle recomendado por la norma para soldar las juntas del costado. La geometría del challán varía según el grosor de la placa, siendo lo más importante la penetración total de la soldadura.

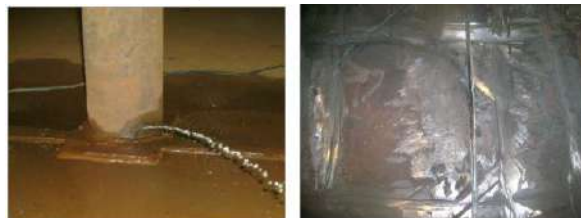
Mástil fijado con soldadura en el fondo del tanque, con detección de alcohol en su interior. En la foto al lado, en esta misma región, después de la retirada del mástil, se observó que no había soldadura de unión entre las chapas del fondo debajo del mástil y se concluyó que por esa región ocurrió fuga del producto

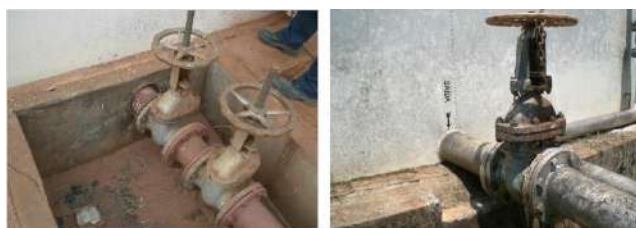
Esas son dos situaciones muy graves y no normalizadas. En la foto a la izquierda podemos ver que la salida del producto se da por debajo del tanque y, debido al refuerzo natural, ocurrió ruptura de la tubería con el fondo del tanque por el esfuerzo provocado por el contacto con la base de hormigón. En la otra foto, la tubería de salida del producto está muy cerca de la base de hormigón, lo que puede, en la ocurrencia de un refuerzo, causar la ruptura de la soldadura y, como consecuencia, la fuga del producto almacenado.
