FRACTURAS DE PERNOS DE BRIDA DE MOLIENDA

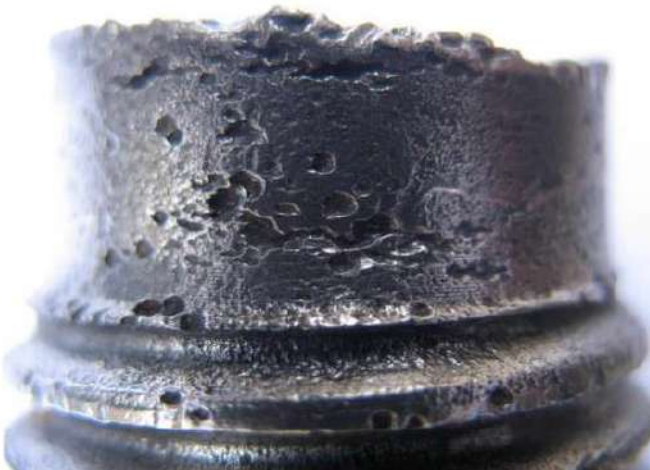
Foto 1: Perno fracturado debido al surgimiento de grietas en áreas de corrosión generadas por problemas de sellado.

Con respecto al **ensamblado** del perno, la falta de información técnica también ha sido la razón de muchas fallas. Una buena situación de ensamblado implica un buen diseño de la brida, donde se define una discreta inclinación (ángulo de 30°) en su lado de contacto con la camisa para posibilitar un buen ajuste, un canal para alojamiento de anillo *o'ring* buscando un buen sellado

contra la entrada de caldo - evitando así la corrosión -, control de intensidad de par (seguir recomendación del proyecto), definición de la secuencia de apriete con par escalonado (20%, 50% y finalmente 100%) y siempre alternando a 180°. La falta de estos cuidados ha sido motivo de fracturas causadas por exceso de apriete (par superior a lo recomendado) y fracturas por fatiga con grietas iniciadas en picaduras de corrosión generadas por infiltración de caldo. Cabe destacar que a menudo la causa de la corrosión de los pernos también puede estar asociada a **problemas en el sellado de los cojinetes**, hecho que también puede comprometer la vida útil del eje de molienda.

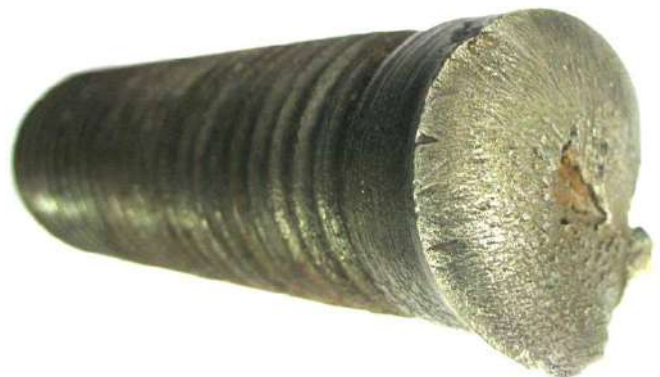
$\mu\text{m Ra}$. La falta de cumplimiento de algunas de estas recomendaciones técnicas provocó muchas fallas, como pernos que no fueron tratados térmicamente de forma correcta y se han vuelto frágiles (bajo alargamiento y resistencia al impacto), tornillos con acabado sufrible y roscas mecanizadas en lugar de laminadas, que facilitan fracturas por fatiga, etc.

Foto 2: Superficie típica de fractura por fatiga, que corresponde a la gran mayoría de las fracturas de pernos de brida.

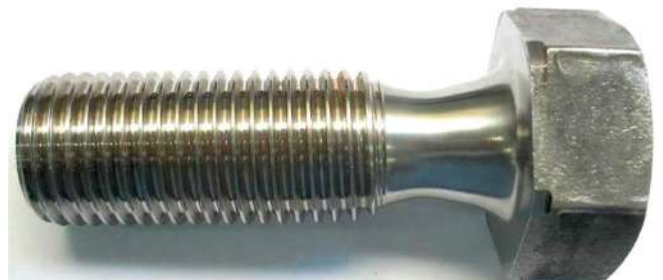
Foto 3: Perno sin uso, fabricado con buen acabado y obedeciendo a buenas prácticas de diseño.

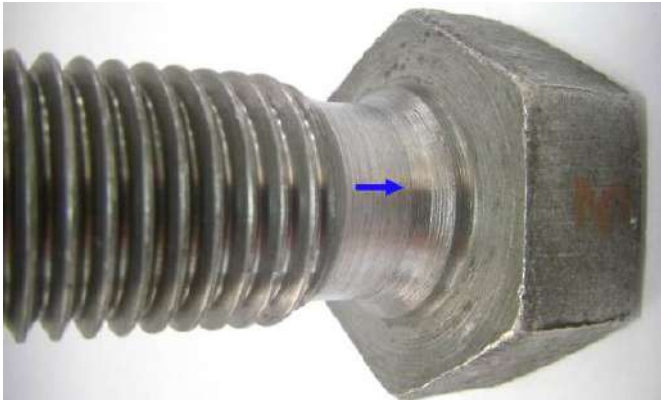
Foto 4: Perno nuevo, con problemas de acabado como ausencia de radio de concordancia y marcas de entrada de Herramienta.

La fabricación y suministro de estos pernos por **proveedores no capacitados**, es decir, empresas que no tienen suficientes recursos tecnológicos para fabricar los pernos como recomienda la norma, es algo que debe evitarse desde el principio. Es decir, para que una empresa participe en una cotización debe demostrar que puede cumplir con los requisitos técnicos de compra. Sin embargo, la falla también puede ser del comprador, que no está ejecutando correctamente el **proceso de compra**, y realiza la compra solamente usando la información que consta en el dibujo. Para tal situación, Welding recomienda la utilización de su Especificación Técnica de Producto ETP 150-04, que aborda todos los requisitos necesarios para una buena compra técnica.

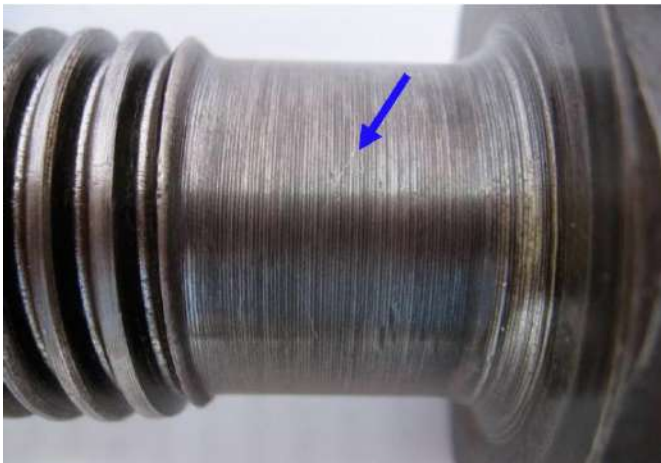
Foto 5: detalle del mal acabado de mecanizado de un perno nuevo, en una región crítica que debería estar rectificada.

Con respecto al **proyecto**, es común encontrar dibujos de pernos que mencionan solo sus dimensiones, tipo de material, clase de resistencia y acabado. Sin embargo, hay información que es muy importante en la especificación técnica de estos pernos. Como ejemplo podemos citar que se deben definir las propiedades de límite de resistencia, flujo, alargamiento y reducción de área a ser verificadas en el ensayo de tracción, dureza de superficie y de núcleo, resistencia al impacto, informar que la rosca obligatoriamente debe ser hecha por laminación y solamente después del tratamiento térmico final del perno, y que el nivel máximo de decarburación de los filetes de rosca debe obedecer a la clase 2/3 H1 de la norma ISO 898-1:1998. Además, el acabado superficial de la región entre la cabeza y la rosca debe rectificarse con una rugosidad inferior a 2,8

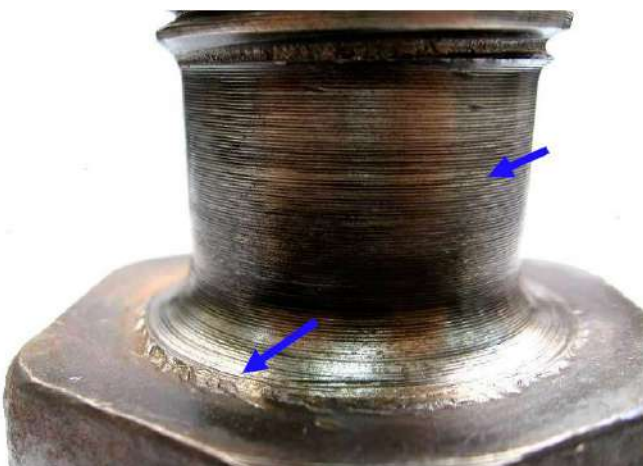
Foto 6: detalle de región donde se perciben fallas de mecanizado y rajaduras profundas que pueden provocar grietas de fatiga.

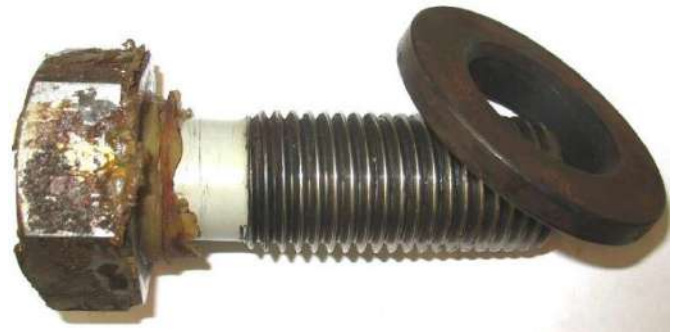
Foto 7: Perno protegido con pintura epoxi y con sello de silicona, después del uso en 3 cosechas, en perfecto estado de conservación.

Otras recomendaciones de Welding son: proteger la región entre la cabeza y la rosca aplicando pintura con *primer* epoxi (ver Foto 7), y aplicar sellado con silicona no acética en cada perno, en las regiones entre la camisa y la brida y entre la cabeza hexagonal y la brida.
