## CUIDADOS RECOMENDADOS CON TUBERÍAS DE VAPOR DE ALTA PRESIÓN Y ALTA TEMPERATURA

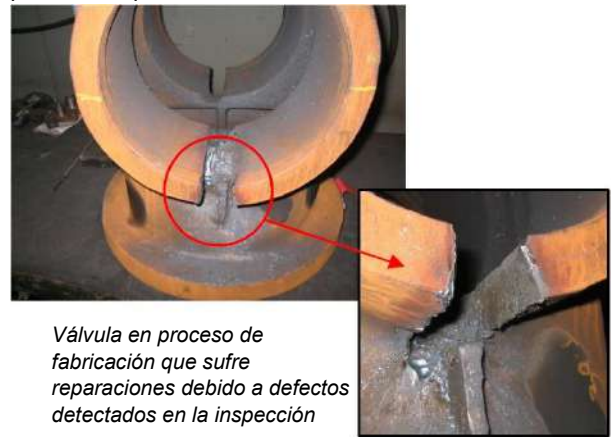
*Válvula en proceso de fabricación que sufre reparaciones debido a defectos detectados en la inspección*

En el caso de piezas fundidas, y un ejemplo típico para esto sería la fabricación de válvulas, las reparaciones de grietas inherentes al proceso de fundición demandan procedimientos y soldadores calificados para la soldadura de estos nuevos materiales, y esto ya no es tan simple como cuando se trabaja con acero al carbono. Además, estos fabricantes pasan necesariamente a tener que disponer de recursos para el acondicionamiento y el manejo adecuados de los consumibles de soldadura, además de equipos para permitir precalentamientos y alivio de tensiones de las piezas recuperadas.

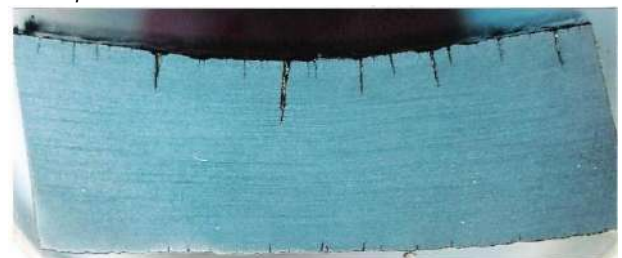
*Grietas nucleadas en las superficies interna y externa de una conexión en T, debido a la fatiga, causada por la falta de flexibilidad en la tubería de vapor (vista ampliada de la pared de conexión en corte transversal).*

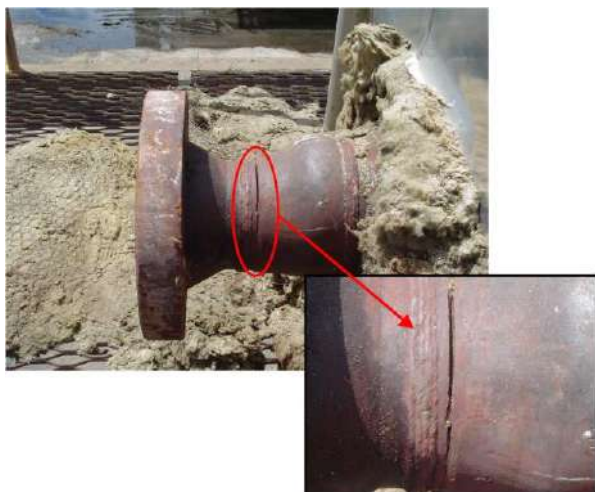
*Ruptura de una reducción excéntrica de tubería de vapor de alta presión y alta temperatura, debido al uso de componente que no correspondía a la identificación estampada en su cuerpo (clasificado como ASTM A234 WP11 y era acero al carbono).*

Es recomendable que si no se hacen inspecciones durante la fabricación/suministro de los componentes, se adopte una rígida inspección en la recepción, verificando certificados de la calidad, trazabilidad, y retirando muestras para análisis comprobatorios en laboratorio. Durante el ensamblado y la soldadura de las tuberías de vapor es importante tener cuidado en la elección de la empresa ejecutora, que debe tener los equipos necesarios para realizar los servicios con calidad, como hornos para secado de electrodos (hasta 350 °C), hornos portátiles, máquinas de soldadura calibradas, cables de conexión en buenas condiciones, equipos para calefacción y control de la temperatura. Independientemente de si ya fueron aplicados a otras obras, es necesario que los procedimientos de soldadura sean ejecutados y cualificados. Los soldadores también deben estar calificados. Si estos ya lo son y tienen comprobación, es importante un análisis minucioso de estos documentos para verificar su autenticidad. Considerando lo expuesto, la empresa recomienda que el interesado actúe fuertemente en la utilización de especificaciones técnicas de compra, en la rigurosa selección de proveedores de materias primas y componentes en

general y de servicios de ensamblado y de inspección, además del empleo de inspecciones de fabricación y ensamblado.

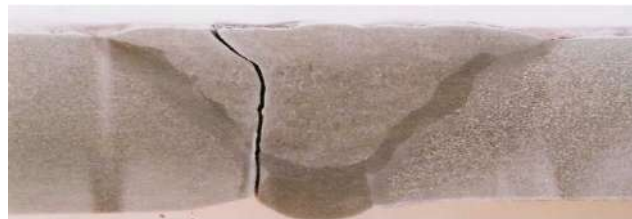
*Grieta iniciada en la raíz de la soldadura de fijación de una curva, debido a un defecto de soldadura causado por la falta de habilidad del soldador.*

Rigor en la elección de la empresa montadora, establecer un P.G.I. para ensamblado y soldadura, realizar de forma correcta los tratamientos térmicos para alivio de tensiones, elaborar y organizar toda la documentación técnica en forma de un registro de datos que asegure la trazabilidad de los servicios.

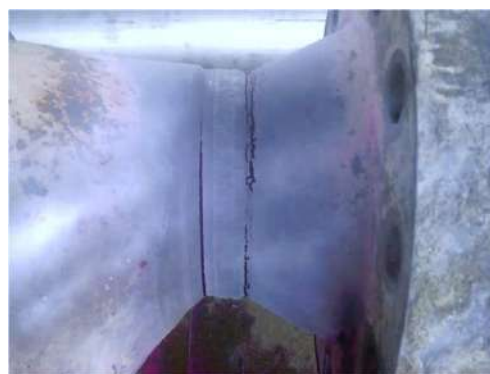
*Grietas causadas por el uso de procedimiento de soldadura inadecuado.*
